## 7 参考資料(モエンの補修方法)

### 5)シーリング切れ・剥離の補修

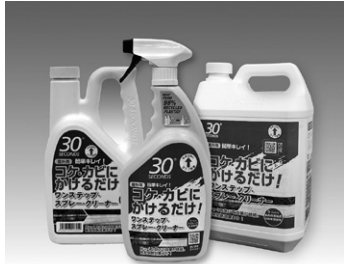
| 専用クリーナー | メーカー／問い合わせ先 |
|---|---|
| <p>ワンステップ・スプレー・クリーナー</p> | <p>アルタン株式会社<br/>〒144-0033<br/>東京都大田区東糀谷3-11-10<br/>TEL: 03-3743-5705</p> |
